Förderkreis zur Erhaltung der Ruine Wachtenburg e.V.

Die Wachtenburg in Zeiten von Corona

Auch 2021 zahlreiche Eigenleistungen durchgeführt

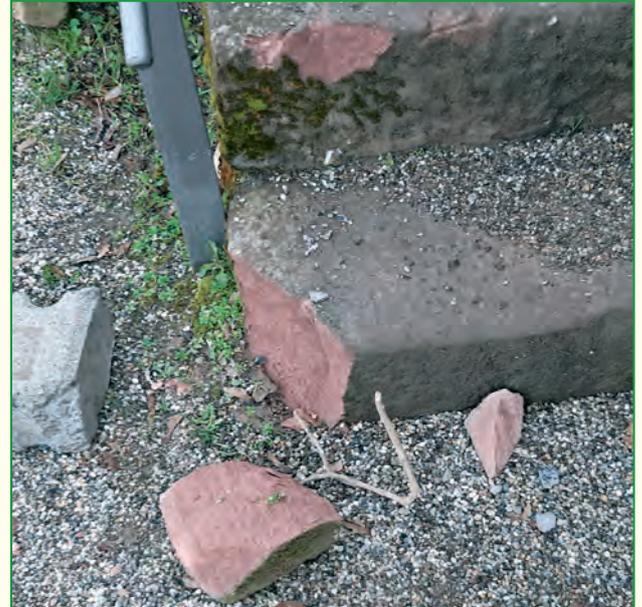
Zudem wurden Teile der Sandstein-Treppenstufen am Eingang zum Museum mit brutaler Gewalt abgeschlagen. Im Juni wurde dann einmal mehr eine unserer Spendenkassen aufgebrochen und zudem eine installierte Überwachungskamera gewaltsam abgerissen und entwendet.

Zerstörte Sandsteinstufen

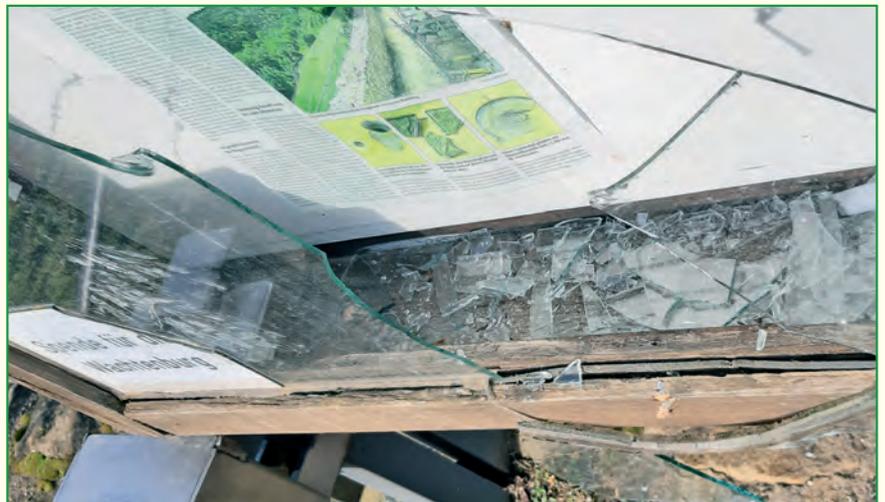
In diesem Jahr waren bereits mehrmals unbekannte Täter am Werk und haben stets eine Spur der Verwüstung hinterlassen. So kam es im Februar zur Zerstörung unseres Schaukastens am Burgaufgang.

Zerstörter Schaukasten

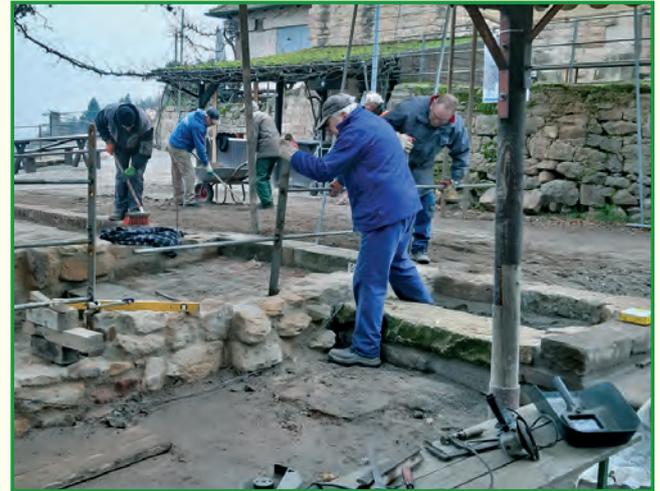
Erstellung des neuen Metallgeländers

Wer den Burghof in den letzten Wochen betreten hat, der hat mit Sicherheit sofort bemerkt, dass sich hier einiges getan hat. Perfekt eingeebnet und mit einer neuen Lage Feinsplitt versehen präsentiert sich jetzt das gesamte Gelände. Dass der Burghof „auf Vordermann gebracht“ wurde, dient jedoch nicht nur einer verbesserten Optik, sondern hat auch noch weitere, ganz praktische Gründe. Speziell wurde dadurch die oberirdische Wasserführung verbessert, bei der das Wasser künftig von der Mitte der Bühne in der einen Richtung zum Schaukasten hin und in der Gegenrichtung zur Ablaufrinne am Ausschank abgeleitet wird. Dazu mussten die alten Steinabgrenzungen aus den 80iger Jahren aufgenommen und neu versetzt werden. Dank dieser neuen Wasserführung wird vor allem verhindert, dass bei Regen das Wasser nicht mehr wie bisher Richtung der Palaswand läuft und somit hier keine Schäden mehr verursachen kann. Abschließend wurde die gesamte Hofffläche begradigt, d.h. vorhandene Unebenheiten mit Erde verfüllt und mit Feinsplitt abgedeckt. Außerdem wurden auf den neuen Mauern des Durchgangs zur Palaswand die eigens hergestellten Metallgeländer montiert.

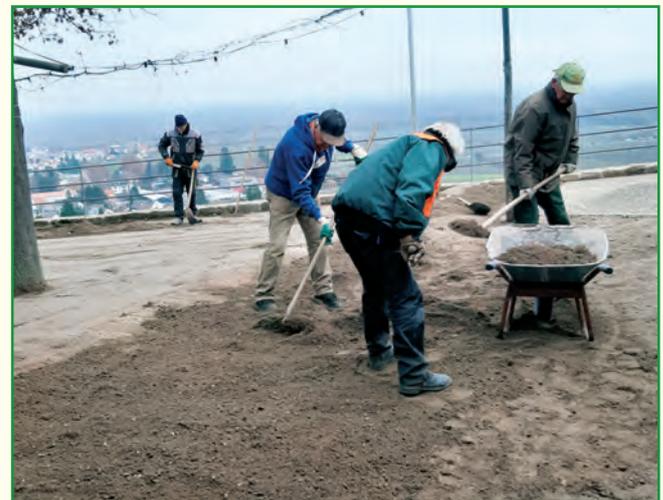
Planierarbeiten des Innenhofs

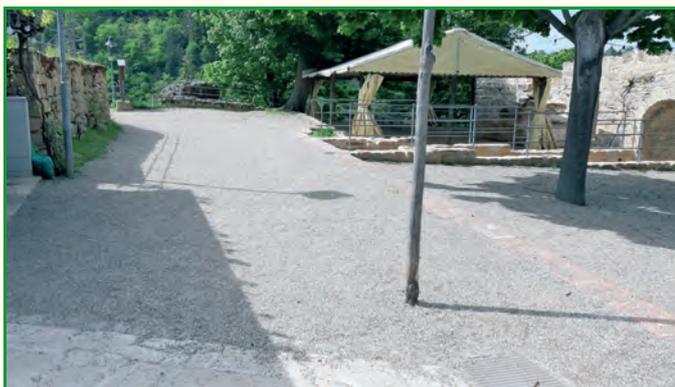
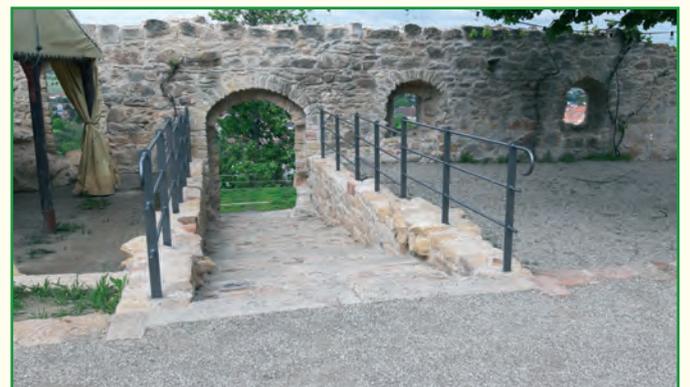
Der fertig sanierte Innenhof mit Zugang durch die Palaswand

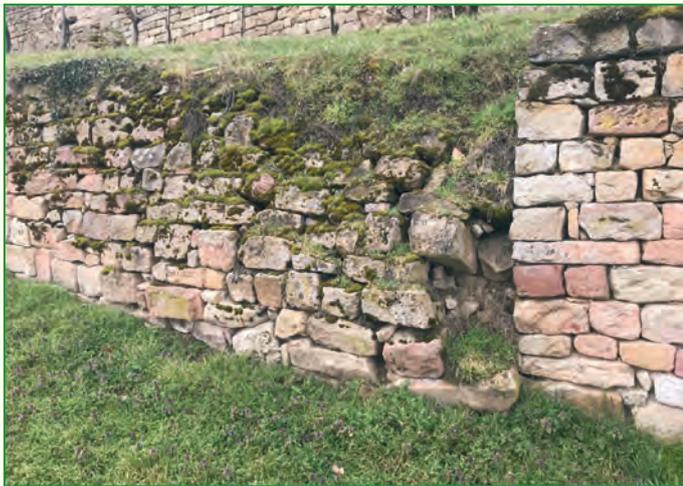
Die einsturzfährdete Stützwand vor der Sanierung

Man sah es ihr schon seit geraumer Zeit an ihrer immer stärker werdenden Wölbung an: Bei der Stützwand (Weinbergsmauer) auf dem Gelände unterhalb des Turms vor der Gaststätte bestand akute Einsturzgefahr und machte ein rasches und gezieltes Eingreifen erforderlich. Die dafür notwendigen Arbeiten wurden einmal mehr in Eigenleistung durch die Vereinsmitglieder ausgeführt. Es begann mit dem kompletten Abtragen der Mauer und einer vom Denkmalschutz vorgeschriebenen archäologischen Untersuchung des dahinterliegenden Erdreichs. Dazu gehörten auch das Anfertigen von Zeichnungen sowie einer Fotodokumentation, die ebenfalls in Eigenleistung durch Mitglieder des Vereins erfolgten.

Die alte und für den schlechten Zustand der Mauer mit verantwortliche Fundamentierung der Stützwand wurde aufgenommen und bis zum tragfähigen Erdreich ausgehoben. Anschließend wurde die neue Mauer aufgebaut. Sie weist mit 90 cm jetzt die doppelte Stärke der bisherigen Mauer auf und gewährt so eine weit längere Lebensdauer. Für diese Sanierungsmaßnahme, d.h. die Wiederherstellung einer Stützwand (Weinbergsmauer) auf dem Gelände vor der Burg, musste erstmals eine denkmalrechtliche Genehmigung eingeholt werden.

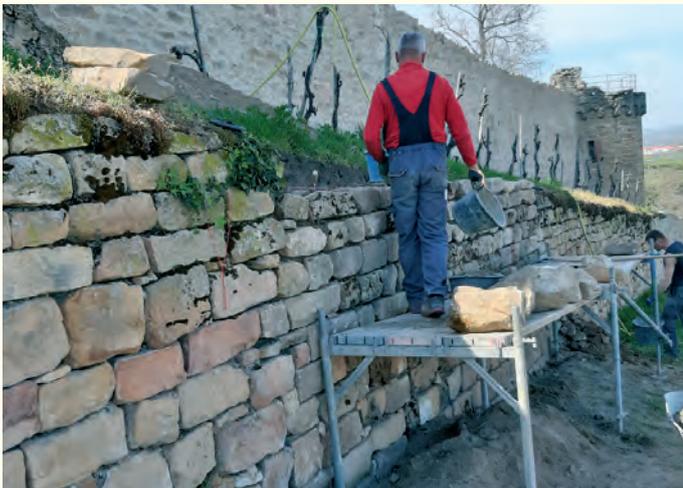
Die fast fertig sanierte Weinbergsmauer

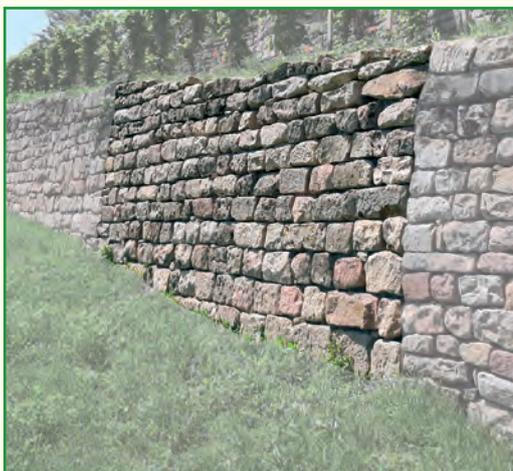
Die sanierte Mauer

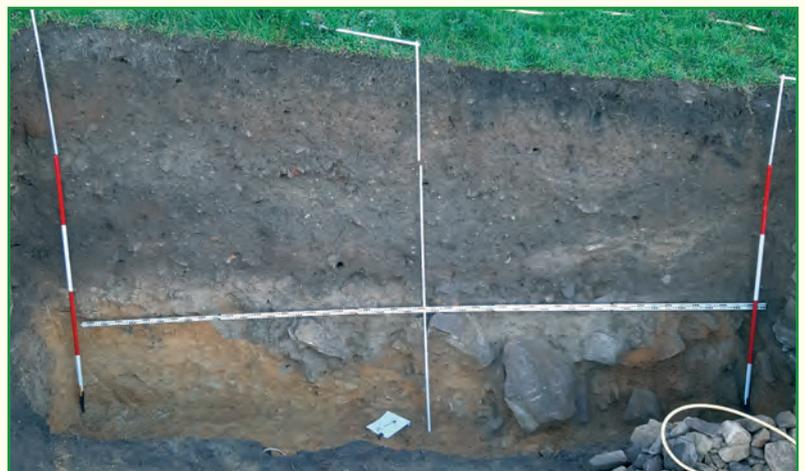
Das sichtbare Erdprofil nach Abtrag der Weinbergsstützwand

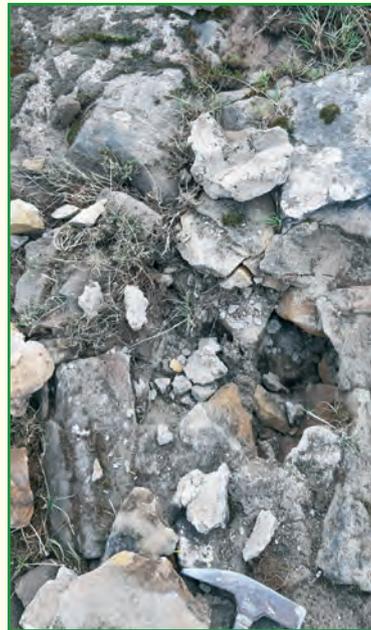
Dazu gehörten auch die Arbeiten an der Palaswand. Nach dem Entfernen des auf der Mauerkrone vorhandenen Bewuchses erkannte man schnell die hier entstandenen Schäden, die vor allem durch das eingedrungene Regenwasser sowie die Wurzeln des Bewuchses verursacht wurden. Im Rahmen der Sanierungsarbeiten wurden die lose Mauersteine bzw. Mörtelfugen aufgenommen und anschließend die Fehlstellen wieder ausgemauert und neu verfugt. Um den langfristigen Erfolg dieser Maßnahmen sicherzustellen, mussten diese Arbeiten ganz besonders sorgfältig durchgeführt werden. Ursprünglich war geplant, in Längsrichtung der Palaswand ein rund 8 Meter langes Loch mit einem Durchmesser von 80 mm zu bohren, dort einen Edelstahlstab einzuführen und diesen mit den Hohlräumen zu verpressen. Nach der an der Südseite der Palaswand im Bereich der historischen Ringmauer vorgenommenen Untermauerung wurde dies allerdings für nicht mehr notwendig erachtet und dadurch eine erhebliche finanzielle Belastung vermieden.

Unsanierete Mauerkrone der Palaswand

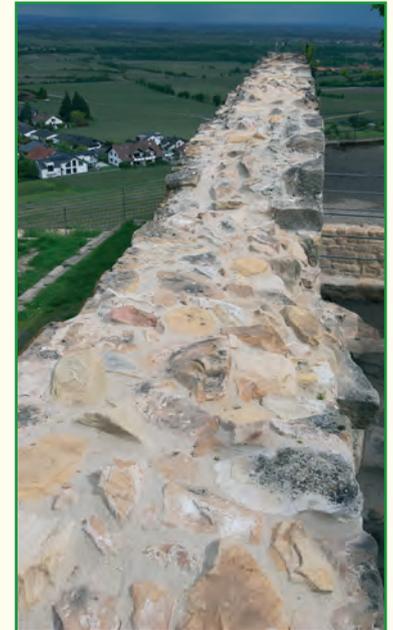
Sanierete Mauerkrone der Palaswand

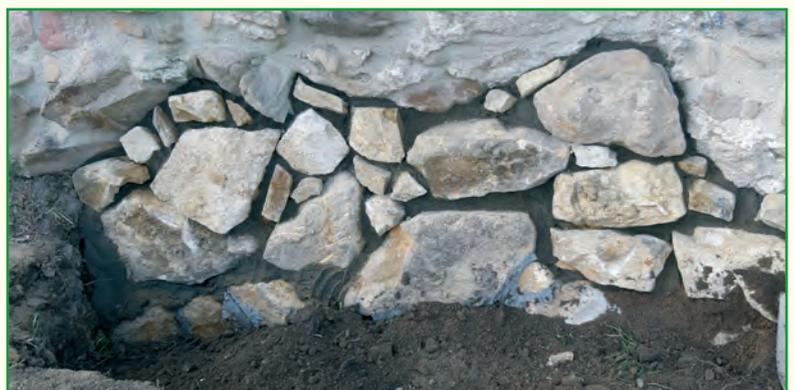
Wie schon in unserer letzten Ausgabe berichtet wurde beim Abbau der zur Sanierung benötigten Gerüste im Bereich der Ringmauer zwischen dem Ost- und Südturm festgestellt, dass an einigen Stellen das ursprüngliche Fundament nicht mehr vorhanden war. Es galt daher, die Mauern in diesen Bereichen entsprechend zu stabilisieren. In diesem Jahr wurden daher fünf weitere Fundamentabschnitte unterfangen und so die historische Mauer gesichert.

Ringmauer Untermauerung im Bereich des fehlenden Fundaments

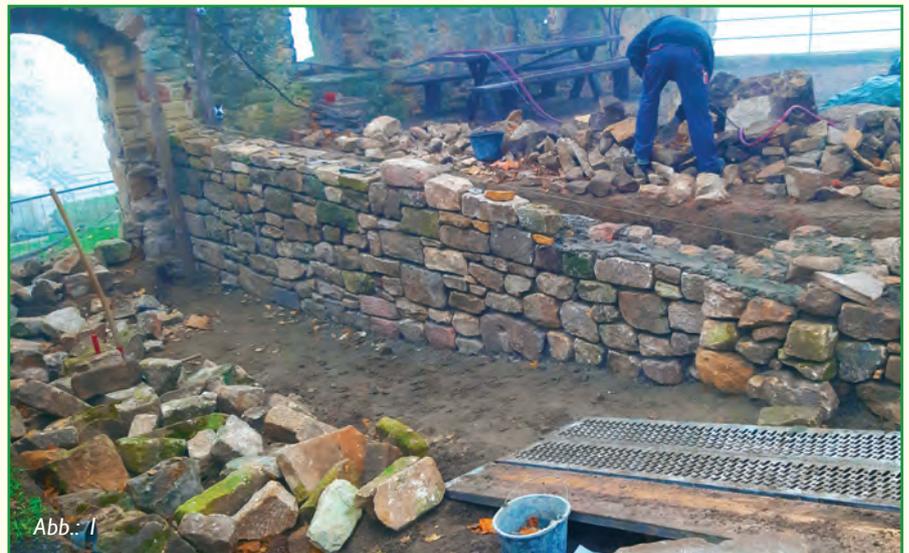
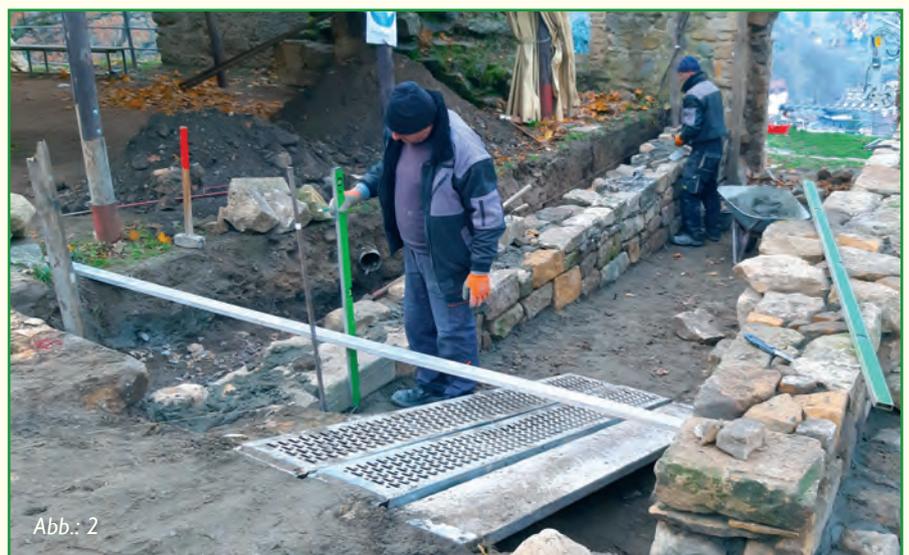
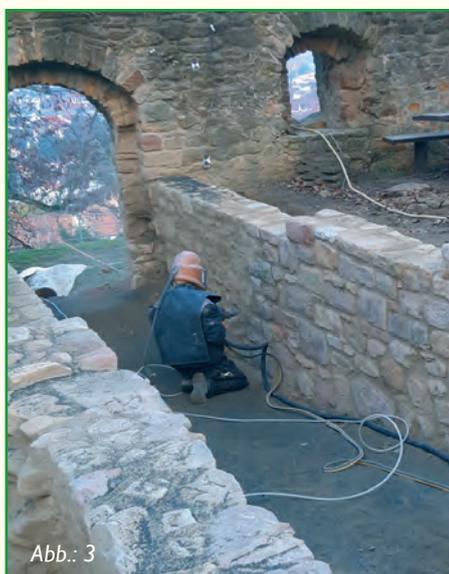
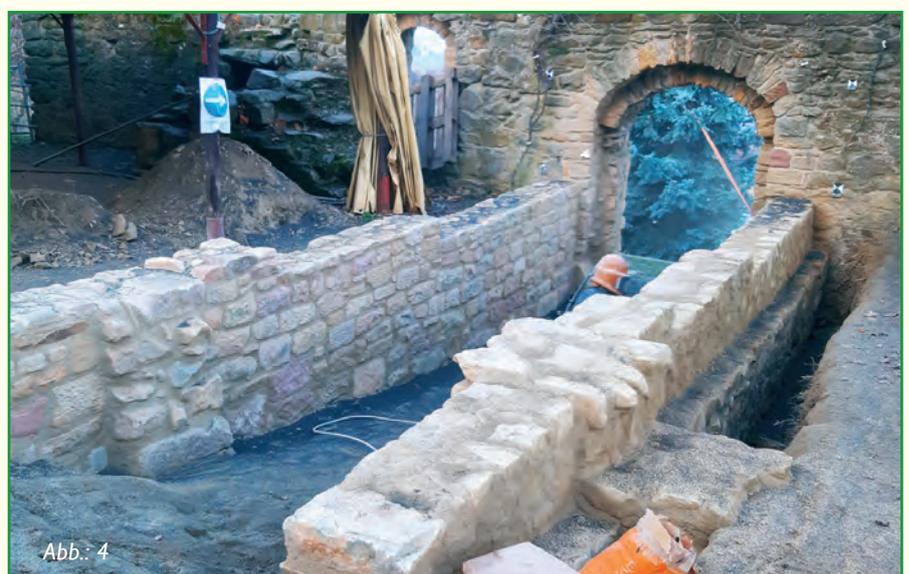
Verfugung der Wangenmauerung

Abb. 1-4: Wiederherstellung der Wangenmauern zum Durchgang der Palaswand

Zu den abschließenden Sanierungsarbeiten zählten auch die beiden maroden, den Zuweg zum Durchgang an der Palaswand flankierenden Trockenmauern. Sie wurden komplett abgetragen. Die Steine wurden seitlich gelagert und gereinigt. Im Anschluss daran lies sich ein neues Fundament erstellen, bevor man die beiden Mauern wieder neu errichtete. Die Mauerrückseiten liesen sich gegen Feuchtigkeit abdichten, bevor diese Bereiche mit Erde verfüllt wurden.

Zwischen den beiden Mauern hat man die vorhandenen Sandsteinstufen versetzt und dazwischen einen dazu passenden Belag aus alten Sandsteinen verlegt.

Zum Schluss ersetzte man die alten Holzgeländer durch ein neues Metallgeländer, so dass der Durchgang jetzt ein sehr gelungenes und zum neu hergerichteten Burghof passendes Bild bietet.
