Förderkreis zur Erhaltung der Ruine Wachtenburg e.V.

Mauerwerksanierung auf der Oberburg Nord

Die Filterzisterne der Wachtenburg

von Hans Klose und Dieter Weilacher

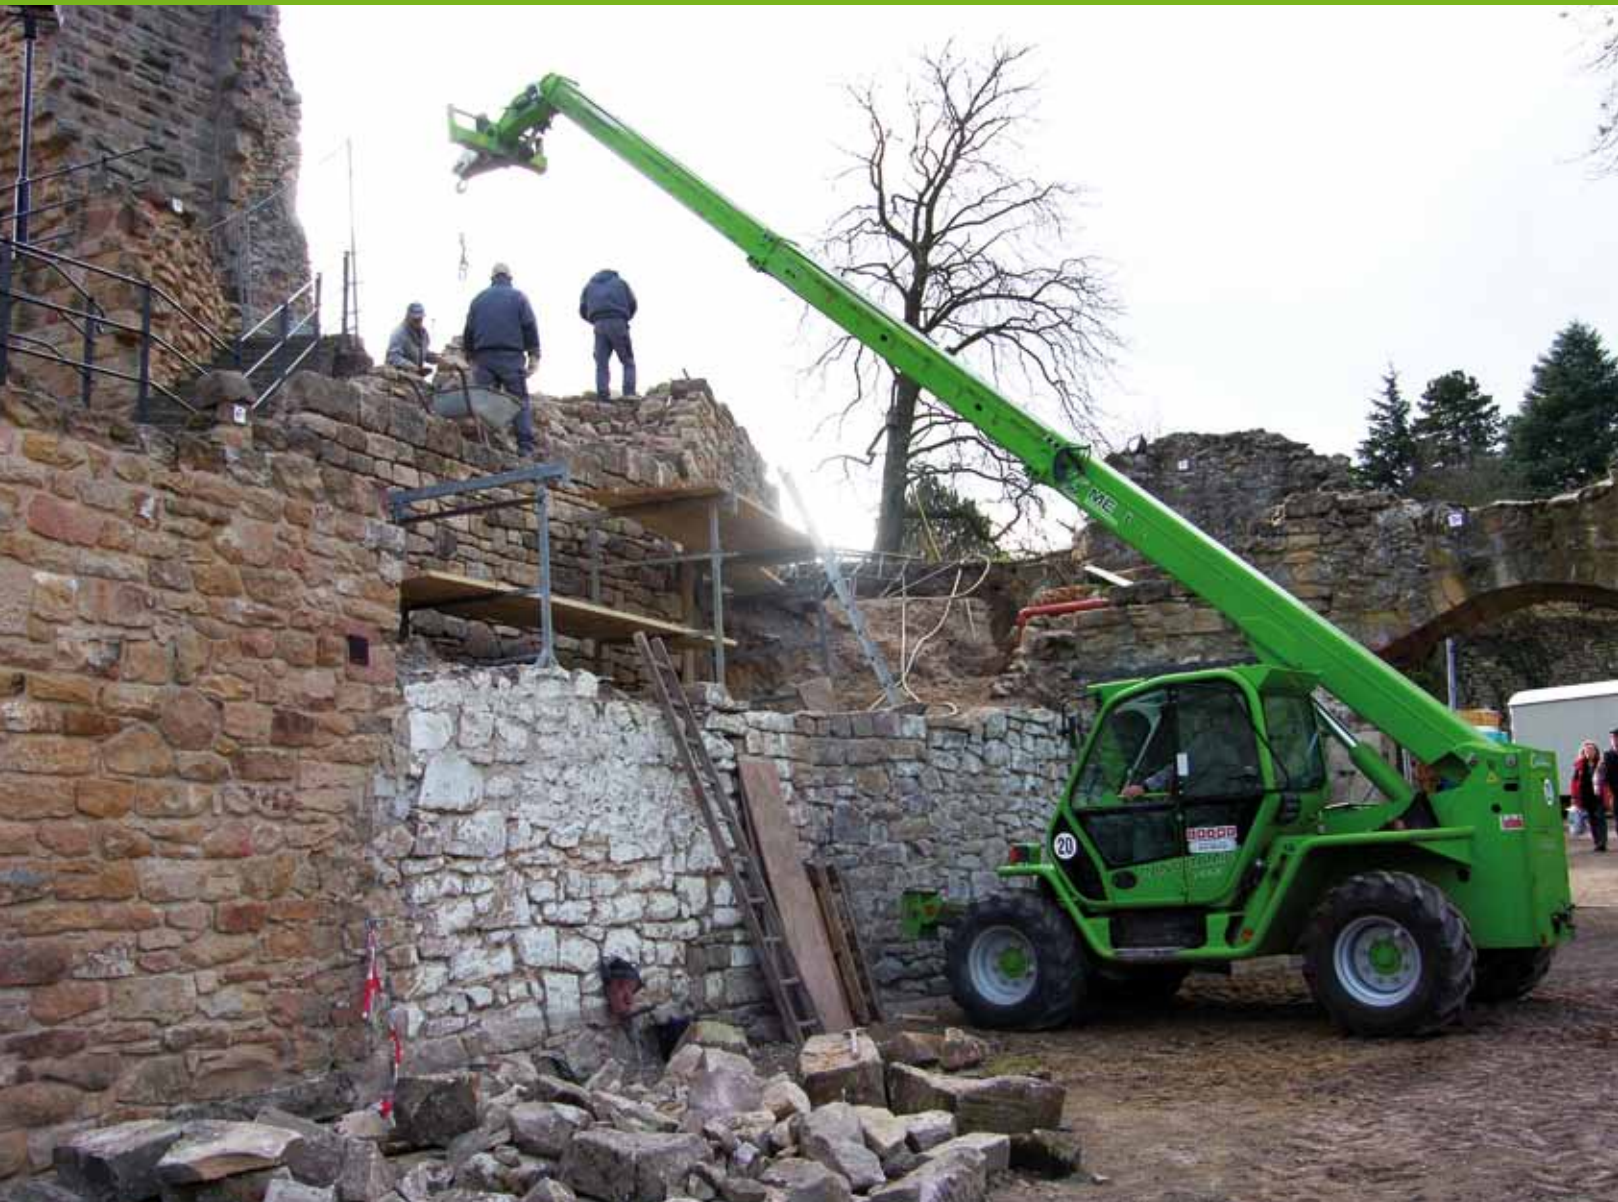
Im Rahmen dieser Arbeiten wurde eine 2,50 bis 4,50 m starke gut erhaltene Mauer gefunden. Siehe Bericht auf Seite 2.

Im Rahmen dieser Arbeiten wurde eine 2,50 bis 4,50 m starke Mauer gefunden, die sich in einem sehr guten Zustand befand. Erstmals war ein genauer Grundriss zu erkennen.

Am Beginn der Arbeiten wurden vom Förderkreis zunächst drei Sondierungsgraben vorgenommen. Ziel war es, den Verlauf der unter der Erde vermuteten nördlichen Ringmauer zu finden und anschließend die Mauern freizulegen. Tatsächlich wurde im Rahmen dieser Arbeiten eine 2,50 - 4,50 m starke Mauer gefunden, die sich in einem sehr guten Zustand befand. Nach ihrer Sanierung werden diese Mauern im oberen Teil übermauert, um sie so auch langfristig vor Witterungseinflüssen zu schützen. Dadurch werden die Mauerkronen künftig ca. 20 bis 30 cm über der Erde sichtbar sein und so erstmals den Grundriss der Oberburg im Norden deutlich markieren.

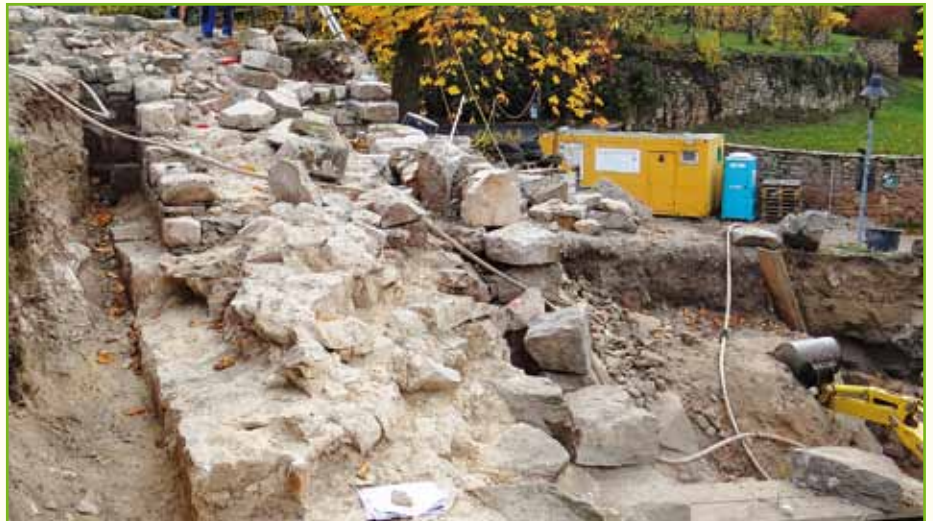
Aber auch vom Torzwinger aus kann man künftig die mächtige äußere Originalmauer der Oberburg bewundern. In ihrem unteren Bereich wurden im Rahmen der Sanierungsarbeiten Steinquader des originalen Mauerwerks verarbeitet, die bis zu 400 kg schwer sind. Sie zeugen einmal mehr von den enormen Fertig- und Fähig-

keiten der mittelalterlichen Baumeister. Eine Neuversetzung der Steine war in diesem Bereich auch deshalb erforderlich, da ein hier stehender Baum selbst die 400 kg schweren Steine vom Mörtelbett abgehoben und so die gesamte Mauer verschoben hatte. Im Übrigen hatten die lange Witterungsexposition ohne Instandhaltungsmaßnahmen sowie der Erddruck auf die unzureichend starken Trockenmauern zu einem Ausbeulen und Überkippen der Trockenmauern sowie zu Ausbrüchen und kompletten Fehlstellen im Mauerwerk geführt. Zudem waren die Fugen ausgewaschen und die Gründung der Mauern teilweise unterhöhlt. Wichtige Maßnahmen im Zuge der Sanierung waren daher das Ergänzen des Mauerwerks im Bereich der fehlenden Mauerschale (wo statisch erforderlich), Injektionen von vorgefundenen Hohlräumen mit substanzverträglichen Mörteln, das Abnehmen und Neuversetzen der Mauerkrone in der zerrütteten Bereichen sowie die Neuverfugung des Mauerwerks mit geeigneten und farblich angepassten Mörteln.

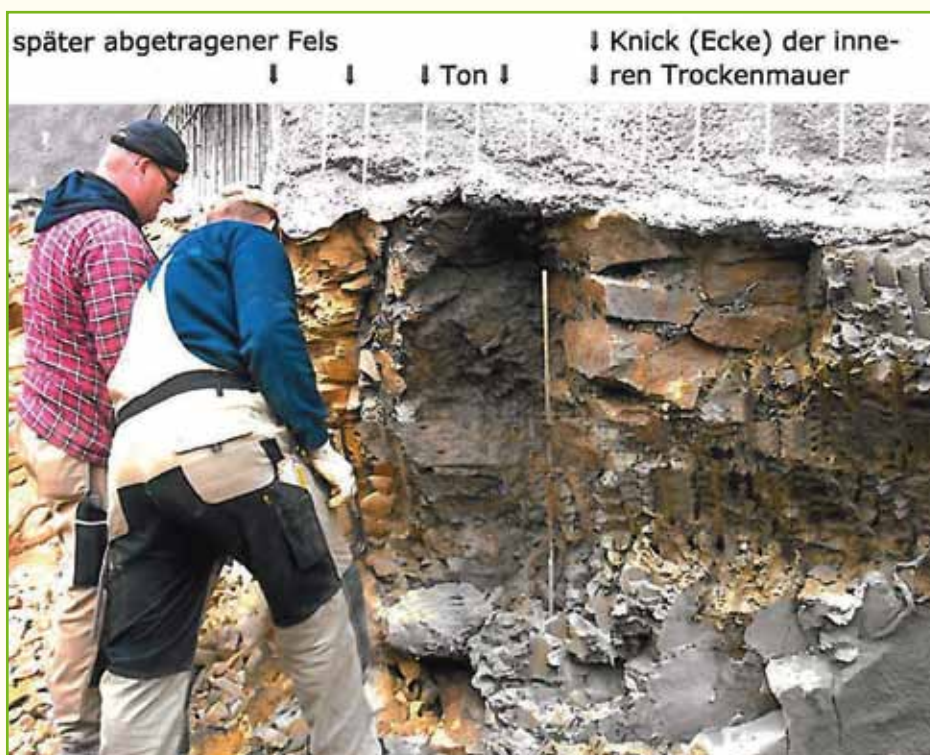
Foto a

Foto a: An der in Abb. 2 mit „Foto a“ bezeichneten Stelle wurde ein ca. 0,7 m langer Abschnitt der Tonauskleidung abgetragen, wodurch der Knick (Ecke) einer inneren Trockenmauer sichtbar wurde. Diese steht zwischen der Filtermasse und der ausgebrochenen Tonschicht, um letztere vor eindringenden spitzen Steinen der Filtermasse zu schützen. Die Filtermasse konnte hinter der Trockenmauer nur ertastet werden und besteht an dieser Stelle ausschließlich aus feinem hellen Sand, doch wurden überraschenderweise keine Steine ertastet. Wie Abb. 2 zeigt, sind die Stellen der Fotos a und b gegeneinander seitlich versetzt.

In **Abb. 2** rechts unten sieht man einen Knick in der äußeren Trockenmauer, dem ein Knick im Umriss der Zisterne entspricht. Einen weiteren Knick läßt **Foto a** (auf Seite 3) erkennen, das eine Ansicht senkrecht zur Zeichenebene der **Abb. 3** zeigt: Durch einen Ausbruch der Tonschicht sieht man die Steine der inneren Trockenmauer, die hier einen zweiten Knick bildet. Ein dritter Knick wurde in der Bruchsteinschichtung (**Abb. 2 oben links**) beobachtet. Ein vierter Knick des Zisternen-Umrisses wurde in **Abb. 2** oben gestrichelt (d.h. vermutet) dargestellt, doch sind keine Anhaltspunkte erkennbar, wie der Umriss der Zisterne im rechten Teil der **Abb. 2** ergänzt werden könnte.

Etwa 0,7 m tiefer als die Unterkanten der in **Abb. 3** oben rechts gezeigten inneren Trockenmauer und äußeren Trockenmauer liegt die Oberkante der in **Foto a** gezeigten Ansicht der inneren Trockenmauer; die beiden in **Abb. 3** oben rechts gezeigten Trockenmauern liegen in **Abb. 2** bei der Schnittlinie **A - B**, wogegen der Trockenmauer-Knick des **Fotos a** in **Abb. 2** um ca. 2 m nach links versetzt ist.

Ein Ausschnitt aus **Foto a** ist auch in **Abb. 2** unten links eingesetzt: Der in **Abb. 3** gezeigte (schraffierte und gelb angelegte) Fels wurde im Verlauf der Bauarbeiten abgetragen, so daß - wie **Foto b** zeigt - die geneigte Tonschicht sichtbar wurde.

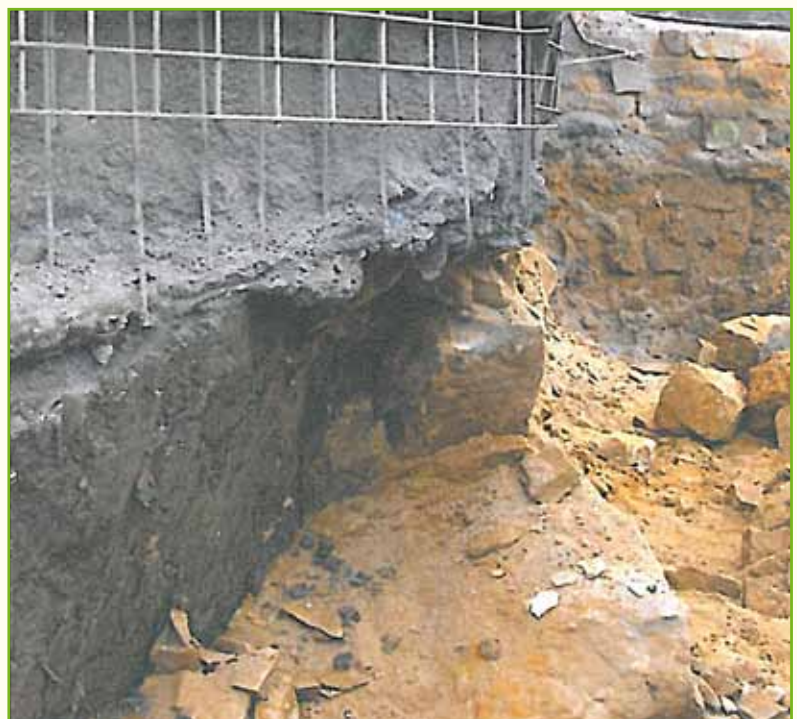
Foto b

Foto b: Nach Abtragen des Felsens (gelb in **Abb. 3** rechts) wurde über mehr als 4 m Höhe die standfeste geneigte Tonschicht so sichtbar, wie dies nebenstehendes Foto zeigt. Diese Tonschicht wurde später noch etwa 1,8 m tiefer freigelegt. Die genannten Maße und die Neigung der Tonschicht sind nur grob vermessen und so in **Abb. 3** und **4** eingetragen.

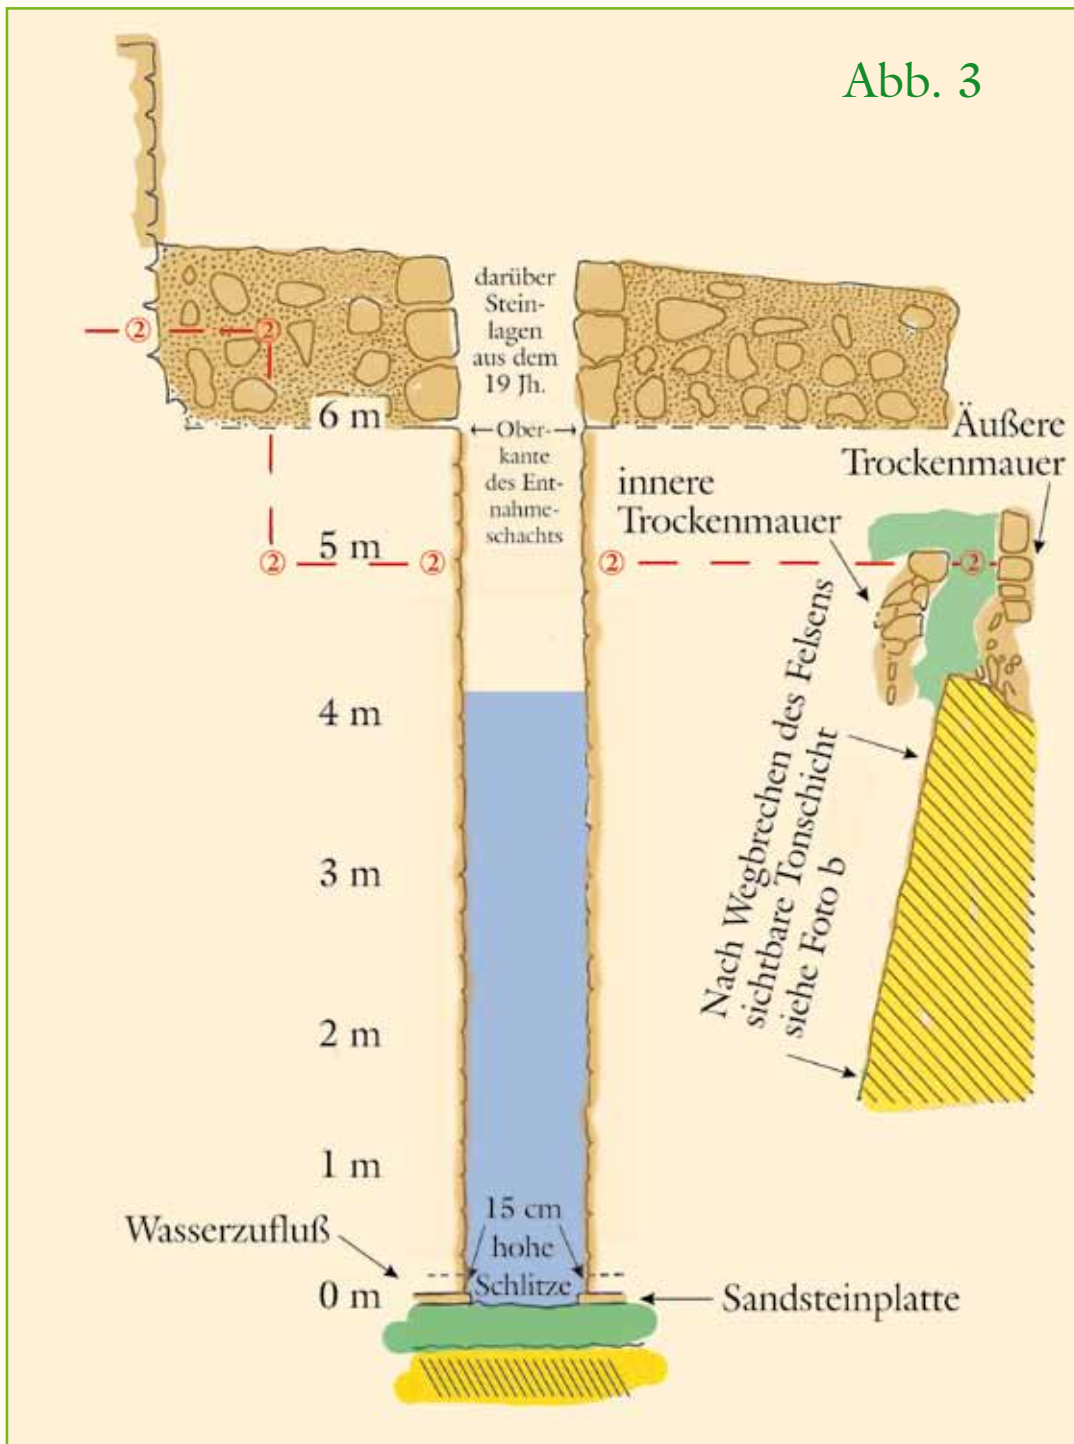
Abbildung 3 zeigt

■ in der Mitte den aus 23 Steinlagen als Trockenmauer aufgebauten, ab einer tragenden Sandstein-Platte 5,95 m hohen, runden Wasserentnahmeschacht, der in [Klose, Kill] dokumentiert ist; dieser Schacht weist zwei (in den Zeichnungen nicht dargestellte) Wandausbrüche (**Foto c** auf Seite 8) auf, die im Zeitraum 2001 - 2007 bei Raubgrabungen entstanden sein dürften.

■ über diesem Schacht: Trockenmauerwerk aus dem 19. Jahrhundert bis zum Niveau des Erdbodens im Jahr 2008,

■ oben links schematisch die südwestliche Mauer und

■ oben rechts einen Eck-Bereich der Zisterne mit grün angelegter Tonschicht.

Abb. 3: Vertikalschnitt A - B gemäß **Abb. 2** (Blickrichtung von Süd-Ost), wobei nur sichere Feststellungen gezeigt sind; auch für horizontale Abmessungen gilt der links vertikal angebrachte Maßstab, der sich auf die Oberfläche der den Schacht tragenden Sandstein-Platte bezieht. Braun angelegt: Trockenmauern, 8 cm starke Stein-Platte [Kill, Klose] unter dem Entnahmeschacht; Grün angelegt: Tonschichten; schraffiert und gelb angelegt: Fels.

Abb. 3 zeigt einen Vertikalschnitt durch die Zisterne längs der Linie A - B durch Abb. 2, wobei nur sichere Feststellungen (Bemerkung 1) dargestellt sind,

Besagte Tonschicht ist innen (links der Tonschicht der **Abb. 3**) durch eine innere Trockenmauer begrenzt und vor dem Eindringen spitzer Steine der Filtermasse geschützt. Die Tonschicht dringt zwischen Steine der äußeren und inneren Trockenmauer ein, ohne daß klare Abgrenzungen erkennbar wären, so daß die Stärke der Tonschicht nur ungenau zu 0,35 m bis 0,43 m angegeben werden kann.

Gemäß **Abb. 3** wird diese Tonschicht (links in **Foto b**.) rechts (= außen) vom anstehenden gelben Fels in **Abb. 3** (schraffiert und gelb angelegt) begrenzt. Gemäß **Abb. 2** wurde dieser Fels an einer Kluft (= Spalte im Gestein, mit der Signatur $\neg \neg \neg \neg \neg \neg$ in **Abb. 3** dargestellt) abgetragen; diese äußere Begrenzung der Tonschicht setzt sich in einer auf diesen Fels gesetzten, äußeren Trockenmauer fort.

1. Im Entnahmeschacht wurden nur an einer Seite des Schachtes (**Abb. 3**) die Höhen der Steinlagen vermessen und diese Werte auf die andere Seite übertragen, so daß die Darstellung des Schachtes insofern nicht genau der Realität entspricht. Die südwestliche Mauer ist in **Abb. 3** oben links lagerichtig eingetragen, doch wurden die Steine nicht im einzelnen vermessen. Diese Mauer ist im Schnitt 2 - 2 (**Abb. 3**) nur oberhalb der Geländeoberkante sichtbar und wurde darunter aufgrund von Beobachtungen ergänzt, die an der südlichen Ecke der Zisterne (**Abb. 2** oben links) gemacht wurden, wo der Mauerfuß und der darunter liegende Fels sichtbar waren.

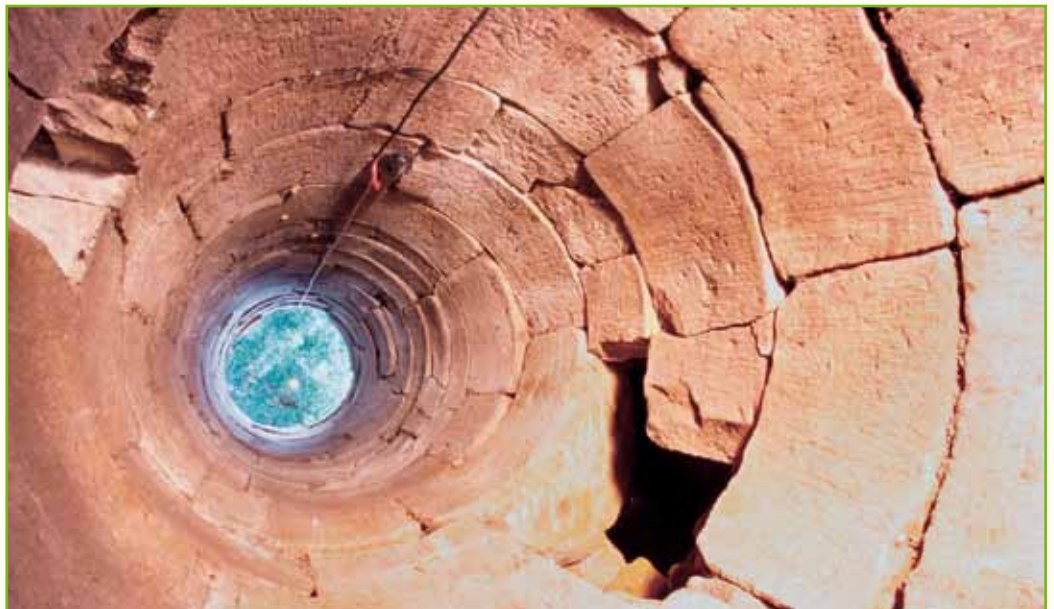
Foto c (Uwe Welz):
Ein Blick von oben in den Schacht zeigt die beiden Wandausbrüche und die unregelmäßige Schachtausmauerung.

Durch den kleineren der beiden Wandausbrüche des Entnahmeschachtes konnte man in die Filtermasse greifen, wobei kein Ton ertastet wurde. Am größeren der beiden Wandausbrüche konnte der Bereich hinter der Ausmauerung beleuchtet und eingesehen werden, wobei ebenfalls kein Ton beobachtet wurde (Bemerkung 4). Das Fehlen der erwarteten Ton-Umkleidung des Entnahmeschachtes kann für die Datierung der Filterzisterne von Interesse sein.
